LAVORI DI RIPRISTINO DELL'IMBOCCO  
**DEL NAVIGLIO LANGOSCO**  
**DAL FIUME TICINO**  
IN COMUNE DI CAMERI (NO)  
DANNEGGIATO DAGLI EVENTI ALLUVIONALI  
NEL PERIODO TRA IL 3 E IL 17 NOVEMBRE 2014  
IN REGIONE PIEMONTE

| REV | DATA | DESCRIZIONE | PROGETTO N.<br><b>B668</b> |
|---|---|---|---|
| <b>02</b> | <b>14/12/2018</b> | <b>PROGETTO ESECUTIVO</b> | |

**relazione tecnica generale**

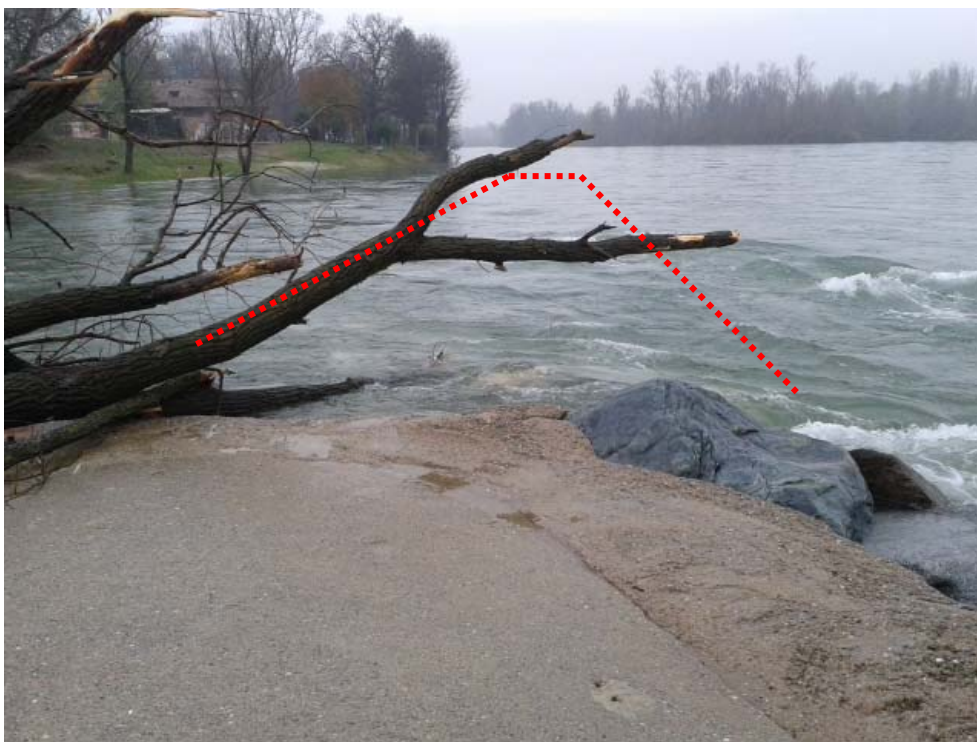
2. cedimento ed asportazione del terminale di monte del pennello in pietrame e calcestruzzo per una lunghezza di circa 15 m, con innesco di crepe per movimenti differenziali lungo tutto il corpo della struttura rimasta in posto e diffusi svuotamenti al piede;

*Fig.1– Vista del pennello rimasto con indicazione della porzione asportata (27/11/2014)*

- ricostruzione dell'apice terminale di monte del pennello/sperone in massi legati con cavi d'acciaio ed intasati con calcestruzzo per una lunghezza media di circa 25 m ed uno spessore medio di 2 m e protezione dall'erosione, della parte dello stesso lato Ticino, mediante una scogliera in massi intasata con calcestruzzo con paramento inclinato 2 su 3, larghezza pari a 1,5 m, alta circa 3,5 m di cui 2,5 m sopra e 1 m sotto il fondo alveo con berma di immersione nel fondo;
- riempimento dell'erosione in alveo a valle della filarola, con ciottoli di fiume di pezzatura variabile tra i 30 cm e gli 80 cm, disposti alla rinfusa per un volume di circa

750 m<sup>3</sup>, ai fini di realizzare un'opera di difesa subacquea a protezione dell'estremità del pennello precedentemente asportata durante la piena di novembre 2014;

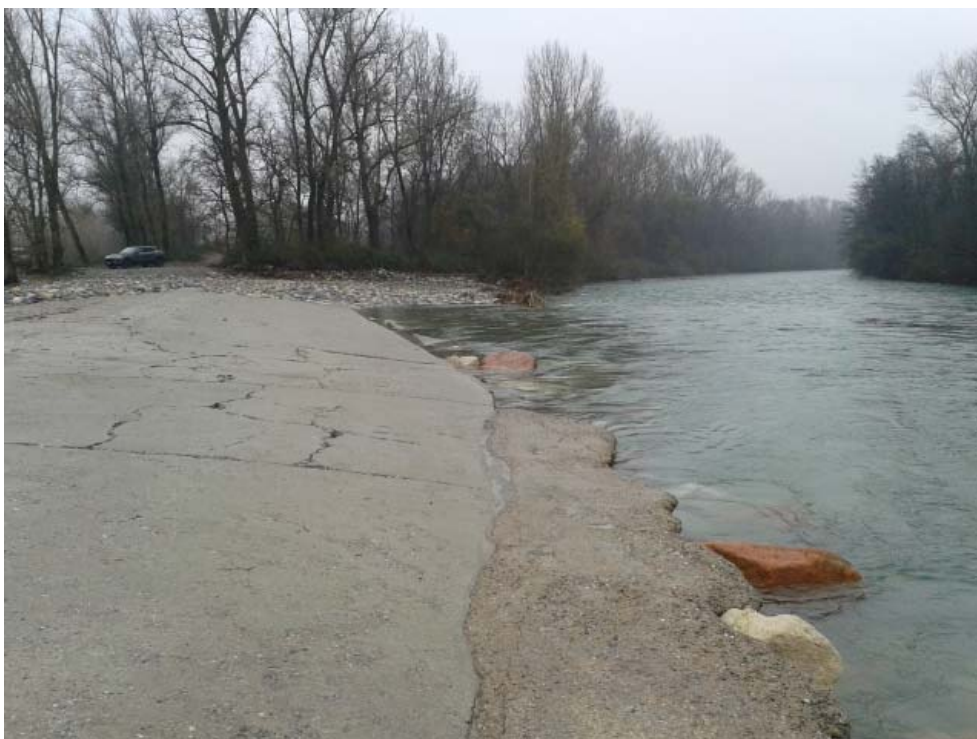
1. asportazione di tutto il materiale sciolto che ricopriva il corpo del pennello alla destra della filarola di derivazione e di quello costituente la filarola stessa, il quale è stato successivamente depositato dalle acque di piena nell'incile del naviglio Langosco inghiaiaandolo per circa metà della larghezza e per una lunghezza di almeno 150 m;

*Fig.2 – Corpo del pennello danneggiato e vista dell'incile del naviglio inghiaiato (27/11/2014)*

Gli interventi di tipo non strutturale da realizzare consistono nel completamento dell'intervento di disalveo/spurgo del primo tratto del canale di adduzione del Naviglio Langosco al fine di ripristinare l'intera sezione originaria di deflusso (larga circa 40 m da sponda a sponda) ancora in parte ostruita per una lunghezza di circa 130 metri, il ricoprimento del pennello/sperone con ghiaia di grossa pezzatura e l'accantonamento del materiale prelevato nel deposito utilizzato per le future ricostruzioni della filarola in Ticino.

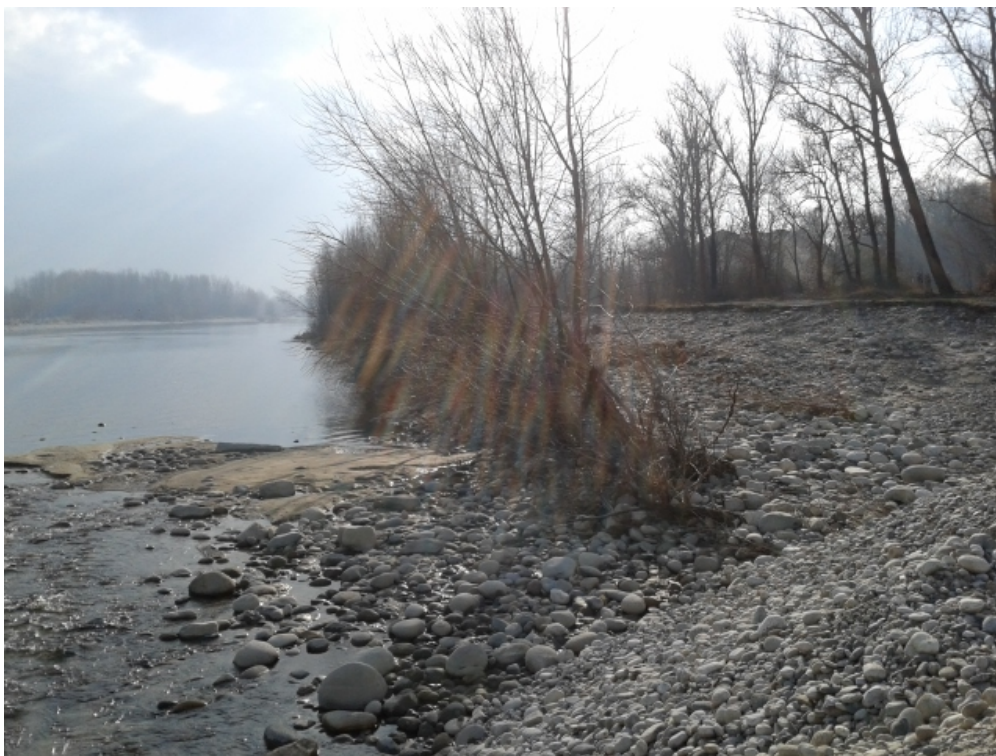
4. asportazione di parte del terreno boschivo in corrispondenza dell'innesto del pennello in sponda destra del Ticino, con sradicamento di numerose piante di diverse dimensioni.

*Fig.3 – Vista verso valle della sponda destra in erosione su cui realizzare le opere di difesa (14/01/2015)*

- protezione dall'erosione della sponda destra del Ticino a valle del pennello/sperone di derivazione per una lunghezza di circa 70 m, realizzata con una difesa spondale con una berma in massi nella parte inferiore di dimensioni pari a circa 2 m x 3 m e con gabbioni/materassi reno nella parte superiore della sponda (dimensioni gabbioni circa 2 m x 2 m – dimensioni materasso reno H = 30 cm, L = 8 m).

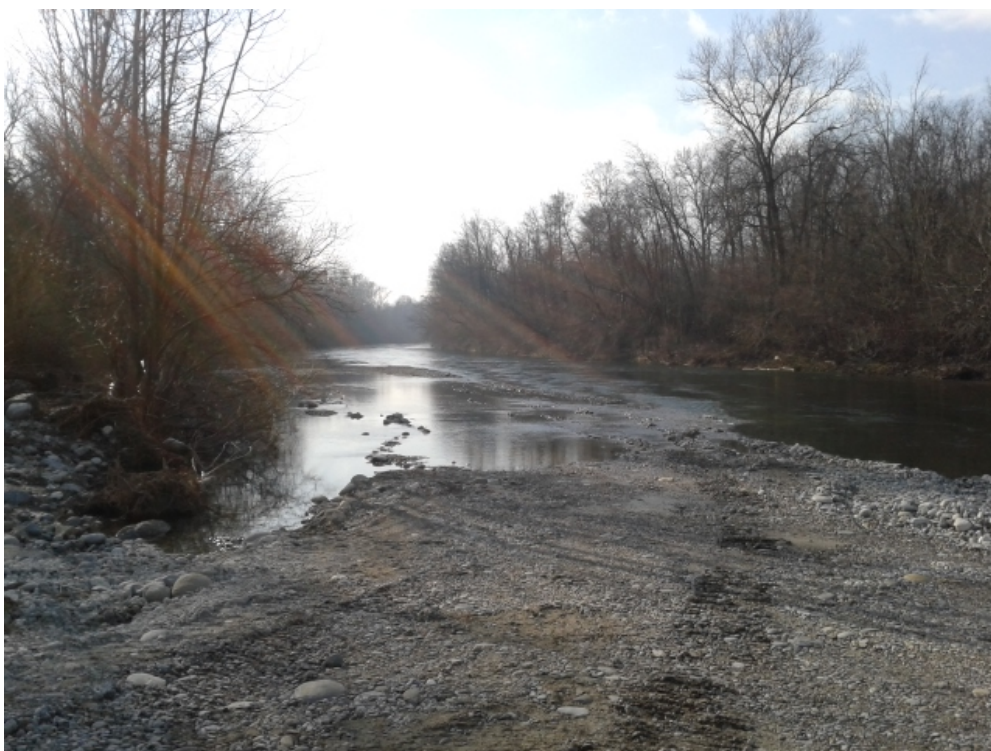
Il disalveo/spurgo dell'ingente deposito nei primi 150 metri circa del canale di adduzione del Naviglio è stato in parte realizzato, utilizzando il materiale stesso per la realizzazione della filarola ed in parte è stato accantonato nell'alveo del canale, verso la sua sponda sinistra; quest'ultimo sarà oggetto di successivo prelievo, rimozione e accantonamento nel deposito provvisorio della S.I.S., da utilizzare per le future ricostruzioni della filarola.

*Fig.4 – Vista verso valle del canale di adduzione al Naviglio con il deposito da rimuovere (14/01/2015)*

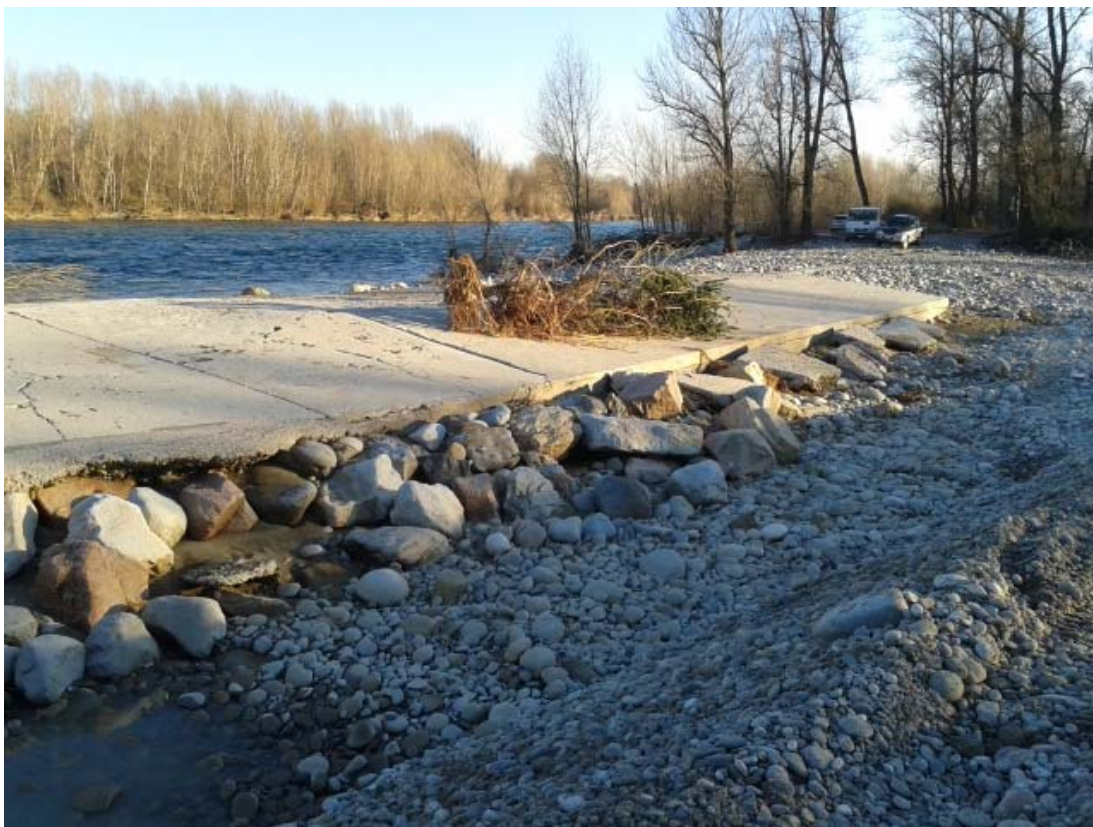
*Fig.5 – Vista del pennello/ sperone di derivazione da ripristinare e proteggere (09/12/2014)*
